PRL2300 系で初期異常音が出た場合

エム・シー通商株式会社
技術・開発部

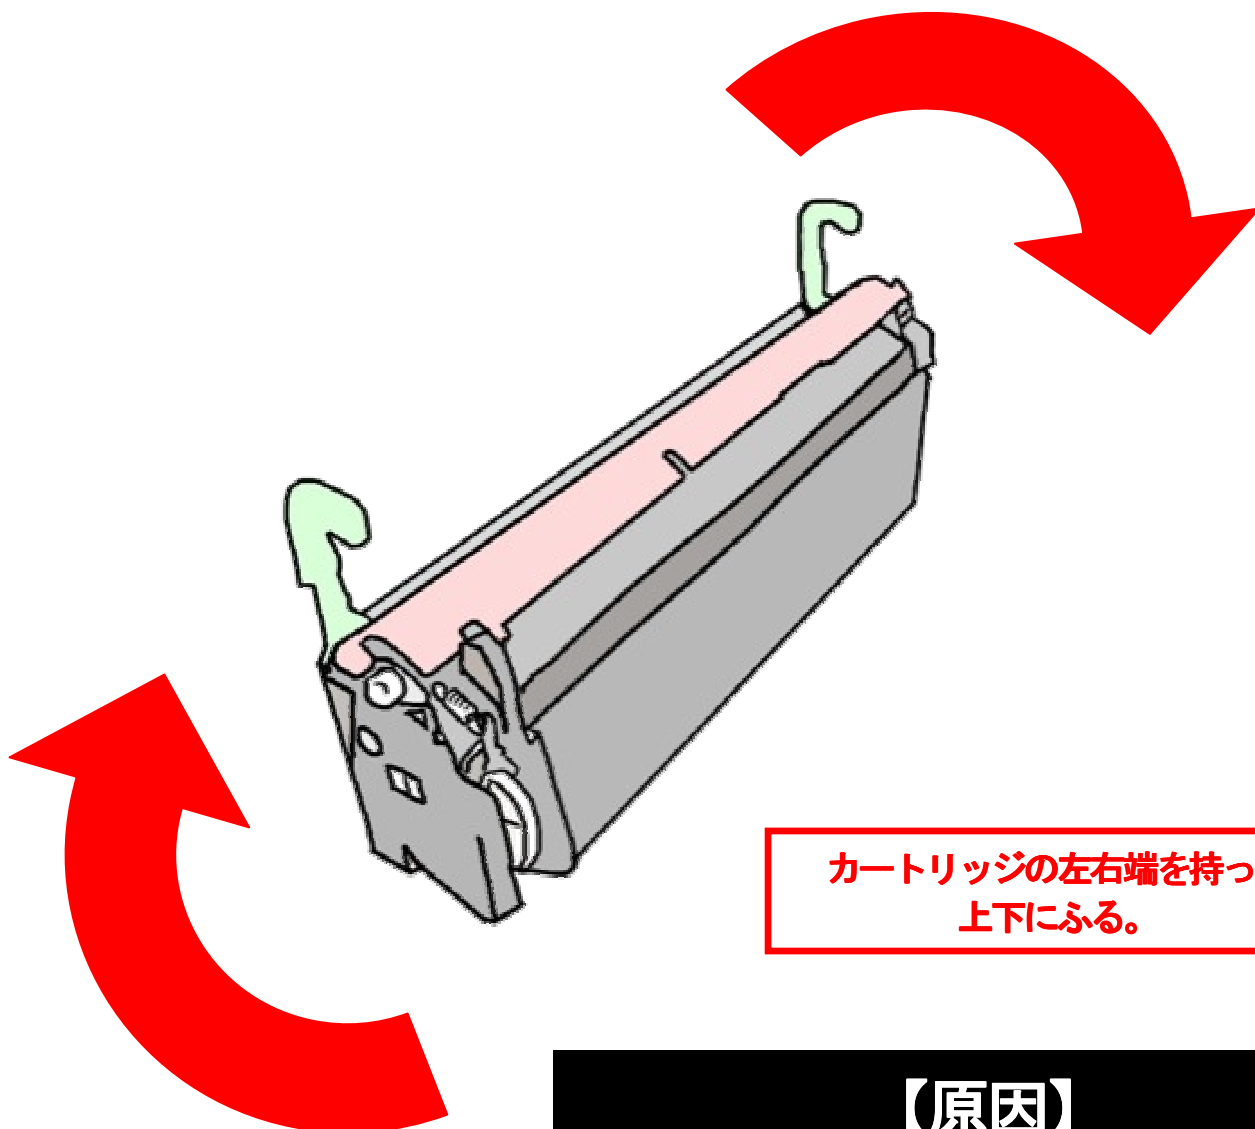
2300 系はトナーBOX にトナーが
余裕なく満載されているため
BOX 内攪拌ギアが回転不良を起こし
初期に異音が発生する場合があります。

特に改造 8500 が多い。

カートリッジの左右端を持って
上下にふる。

その場合は振れば改善する。
