SP C710 系トナー非純正表示の出る理由

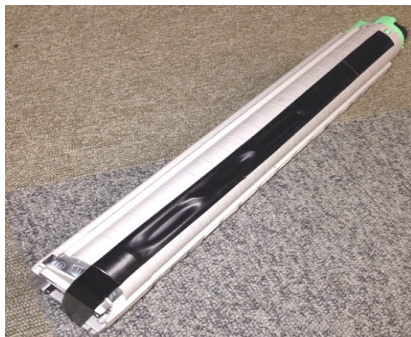
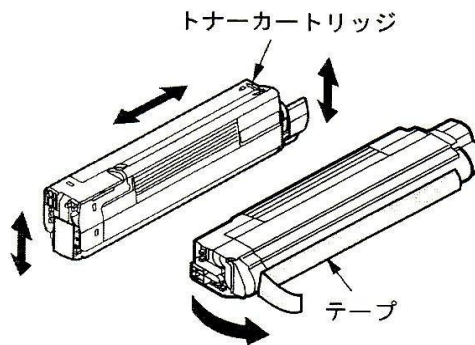
SP C710 系トナーはセット時にトナーの流動性が高過ぎたり、低過ぎたりすると「非純正トナー」(機種によってはカタカナで表示)されます。これらの表示が一度発生するとトナーに付いているチップに情報が書き込まれてトナーを交換するまで表示が消えません。

- ① カートリッジのテープを剥がす前に上下左右に振るようして下さい。

振った後は水平にしてテープを剥がします。
(※純正トナー説明書より抜粋)
