## 6400・4500系印字不具合について

【SP6400H/LB320B/LB321B/B95-TS-N/B95-TS-Z  
 【SP4500/SP4500H/LB110A/LB110B/  
 MV-HPRBS30A/ MV-HPRB30A】

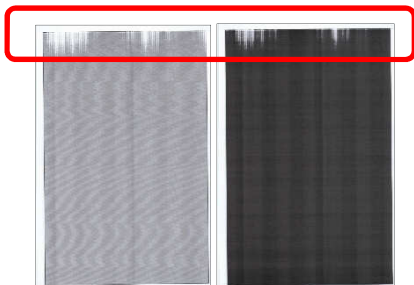
#### 1. 用紙端部の印字が抜ける 白くなるもしくは印刷されない部分がある。

ドラムカートリッジ側のドラムと現像ローラーの接触圧が不足して用紙端部に印字抜けが出てしまう現象です。

用紙端部の印字抜け。

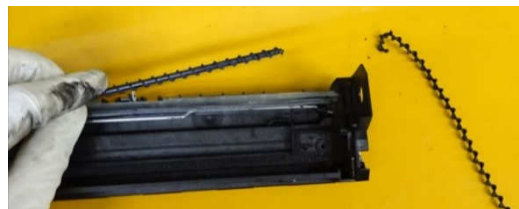
#### 4. 異音・画像汚れ

ドラムカートリッジの廃トナー回収部のスクリューが弱く破損する例があります。このスクリューが破損すると異音及び、下写真のような印字汚れが発生します。

他機種スクリューは金属などで製造されている例がありますが6400系は樹脂製のスクリューになっています（2018年1月現在）。

**この様な印字不具合は純正品・リサイクル品問わず、ドラムカートリッジ側に搭載された作像機構（画像を作り出す部品）の異常から発生します。そのためトナーカートリッジを交換しても印字不良は改善しませんのでご注意ください。**
