## DPCP400d系エラーメッセージについて

【DocuPrint  
CP400d/400ps/CP400d II/400ps II】  
【Color MultiWriter  
5900C/5900CP/5900C2/5900CP2】

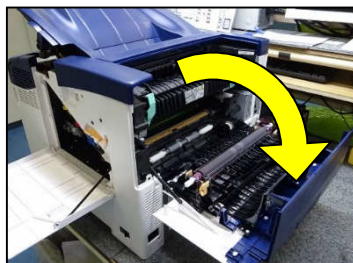
※取り出した廃トナーBOXは傾けたり振ったりしないで下さい。  
廃トナー満杯センサーが汚れ、使用できなくなる恐れがあります。

1. プリンターの右側面カバーを開け、廃トナーBOXを取り出す。

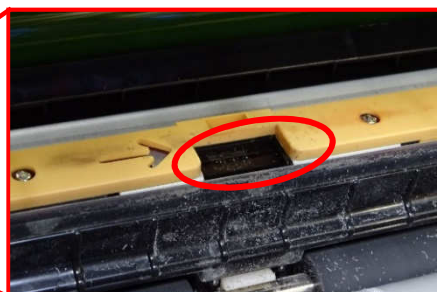
プリンター側で画像濃度を正しく検出できない原因として、プリンター内の画像濃度センサー部の汚れや異物付着によりセンサー感度が低下している事が考えられます。このような症状が発生しましたら、以下の手順で画像濃度センサーを清掃して頂きますようお願い致します。

3. 背面底部に横長の黄色いパネルが見え、そのパネルに「→」マークが有り、その矢印が示す部分が画像濃度センサーです。その部分に付着した汚れや異物を柔らかい布などで拭き取ってください。
