## 転写ローラー劣化による不具合

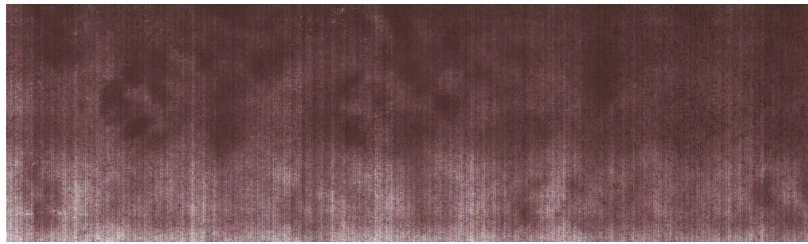
SP6100H で下写真のような印字汚れやムラが出て、カートリッジを交換しても改善されない場合は転写ローラーが磨耗劣化している可能性があります。転写ローラーの磨耗目安は 10 万枚前後とされています。

ベタ印刷なのにまだら模様  
濃度にムラが出る。

この「定期交換部品キット」には定着器の他、給紙パッド・転写ローラー・給紙ローラー・剥離パッドなどプリンタ側の主な消耗部品が全て含まれています。総印字数 10 万枚前後の通常磨耗が考えられる場合は、「定期交換部品キット」で交換・メンテナンスを依頼するようにして下さい。

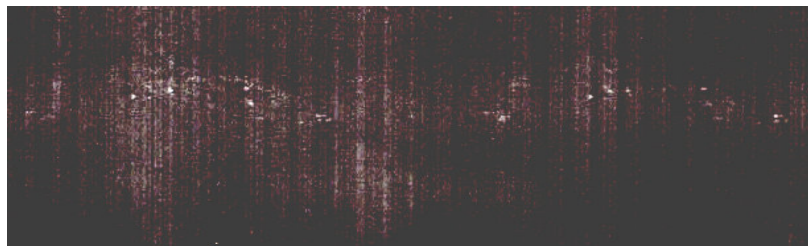
ベタ印刷なのに白い点のような  
印字抜けが出てしまう。

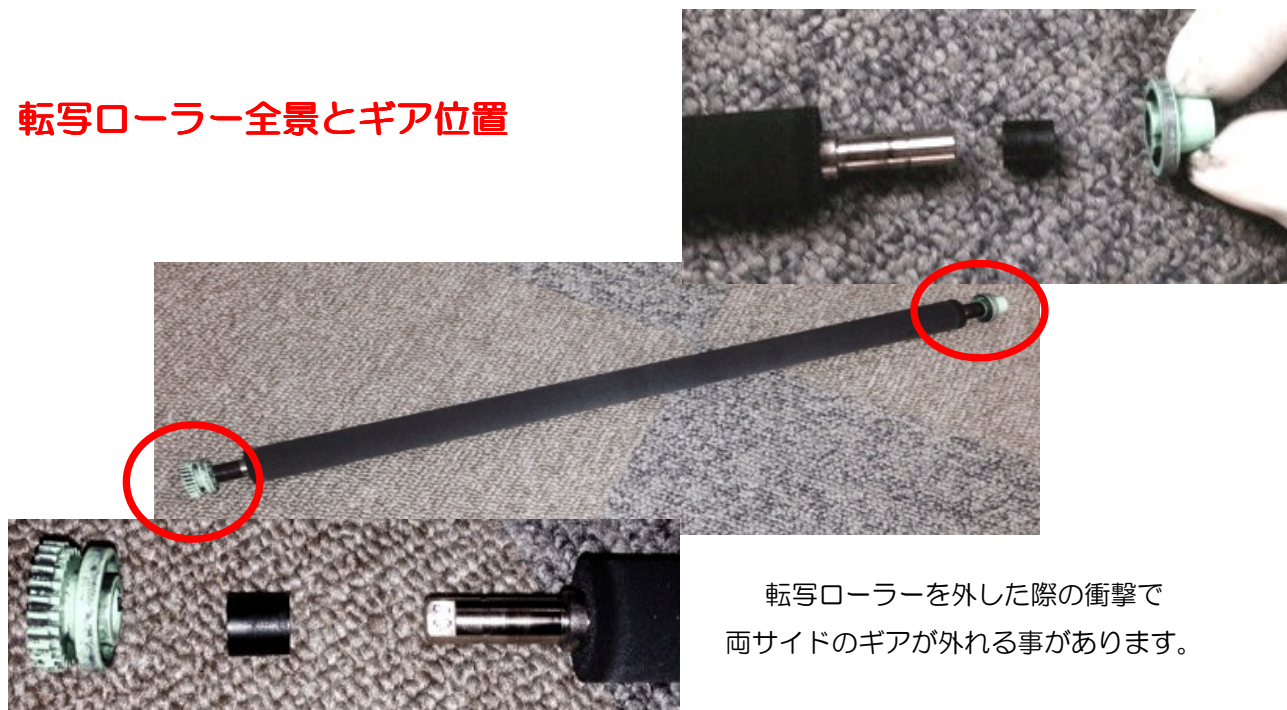
## 転写ローラー全景とギア位置

転写ローラーを外した際の衝撃で  
両サイドのギアが外れる事があります。

ギアの向きと位置を間違えると印字不良の原因になります。  
正しくギアを付けて下さい。

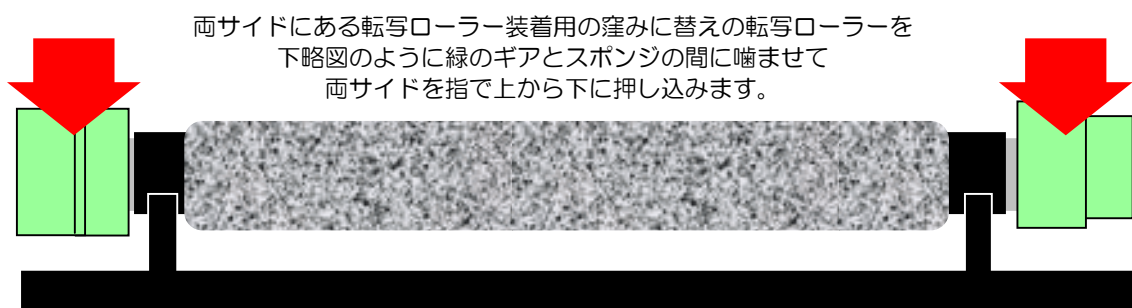
失敗例として片側だけしか入り込まず  
斜めになってしまうケースがあります。  
この場合は再度ローラーの取り外しをしてから  
装着して下さい。

両サイドにある転写ローラー装着用の窪みに替えの転写ローラーを  
下略図のように緑のギアとスポンジの間に噛ませて  
両サイドを指で上から下に押し込みます。
