プリンタ 旧機体の駆動ギア劣化破損

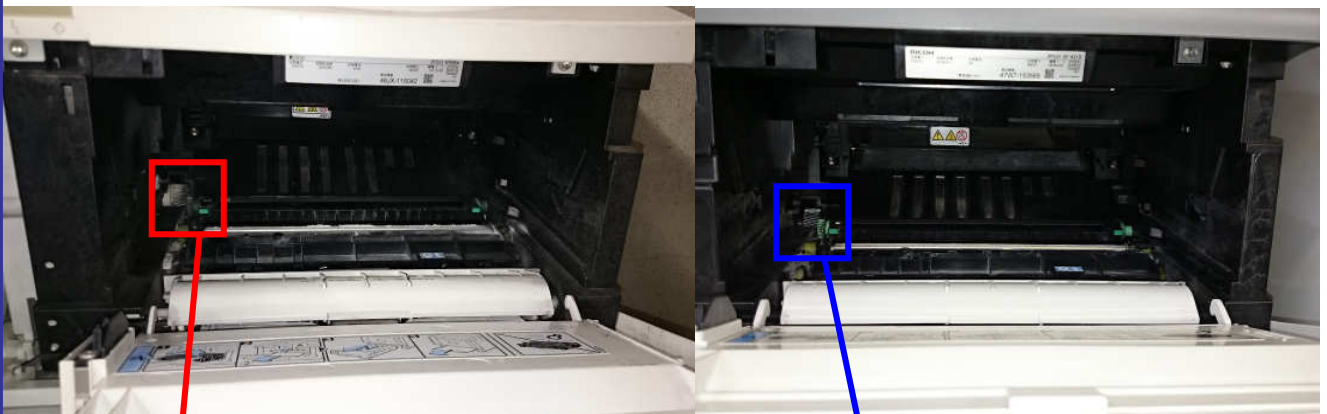
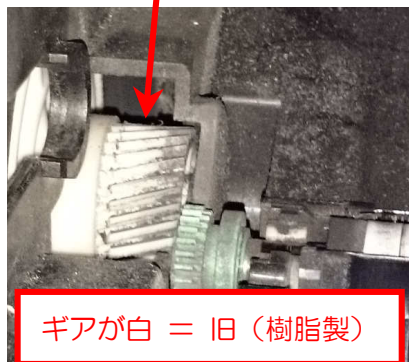
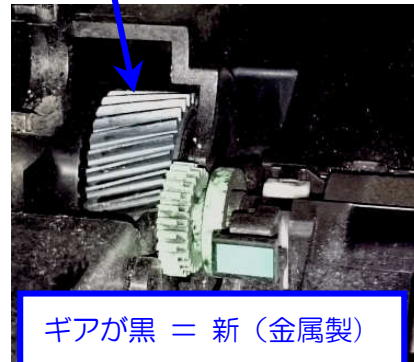
プリンター内左部のギアの色で旧タイプ(樹脂製ギア)か、新タイプ(金属製ギア)かが判別出来ます。

メーカーのサービスマンは、樹脂タイプのギアが搭載されているプリンターでギア破損の障害が発生した場合の対応として、駆動ギアを金属タイプのものに交換しています。

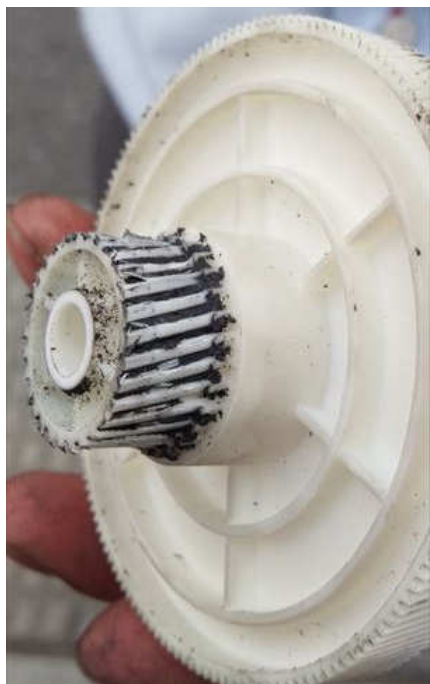
旧機種の樹脂製ギアのままプリンターを使用し続け、プリンター側ギアが磨耗するとカートリッジ側に動力が十分伝わらず(噛み合わせが甘くなる)ギア滑りが発生して異音が発生します。また、プリンター側ギアの破片がカートリッジ側のドラムギアの谷に挟まり、カートリッジ側回転部品の回転がロックしてしまい、その状態でプリンター側ギアが作動し、プリンター側ギア全周の山が破損してしまう前例もありました。

山が削れてしまったプリンター側駆動ギア

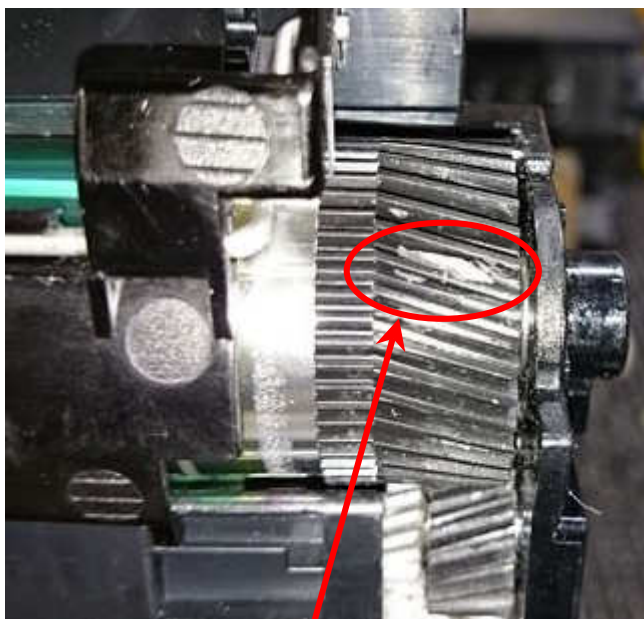
左画像のギアがついていたプリンターで稼働させたカートリッジ

ドラムギアの谷にプリンター側駆動ギアの破片が詰まって回転がロックしてしまっている

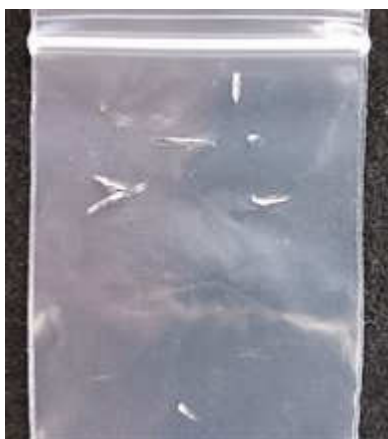
実事例でカートリッジのドラムギアから抽出されたプリンターギアの破片

→この破片を除去するとドラムは手動でもスムーズに回転してプリンターでの印字も良好

異音による異常が頻発してるお客様や、古くからタイプ720系/タイプ85系プリンターを使用しているお客様に、これからMC再生品（プレミアム品含む）の採用を検討して頂ける場合は、安心してご利用頂くために事前にプリンターの点検や予めの危険性の説明を推奨します。

実地のプリンター点検の際は前述のギアの種類と状態を確認の上、ご説明下さい。
