毎回同じ位置に線状の汚れが出る場合

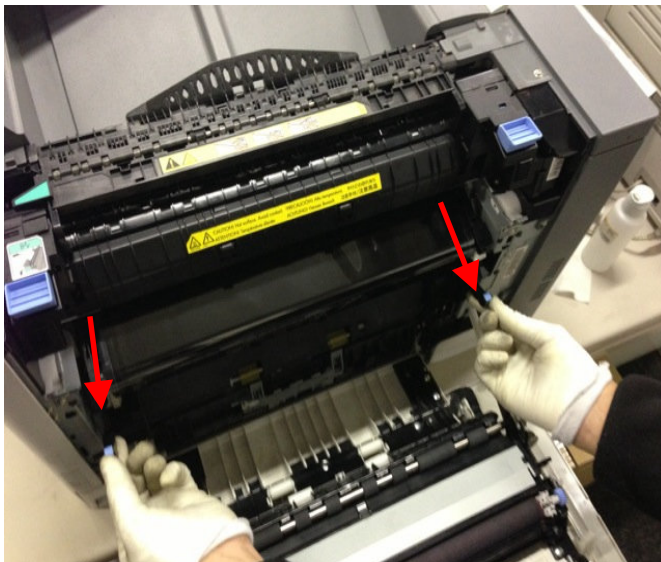
プリンタの定着部を開きます。
上から半分くらいの位置で転写ベルトを引き出す
レバーがあるので引き出します。

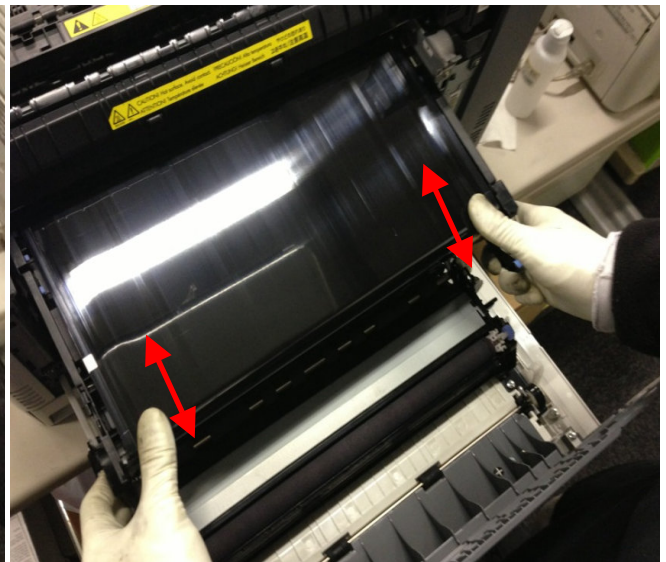
転写ベルトの両端を写真のように持ち親指で上下させます。
前後に動かす事により中のブレードに汚れが付き印字線が
解消されます。
